**УНИВЕРЗИТЕТ „ГОЦЕ ДЕЛЧЕВ“ – ШТИП
ФАКУЛТЕТ ЗА ПРИРОДНИ И ТЕХНИЧКИ
НАУКИ**

**„Пластични деформации на
флексибилните коловозни конструкции
на површини со посебен режим на
сообраќај во Град Скопје“**

- МАГИСТЕРСКИ ТРУД -

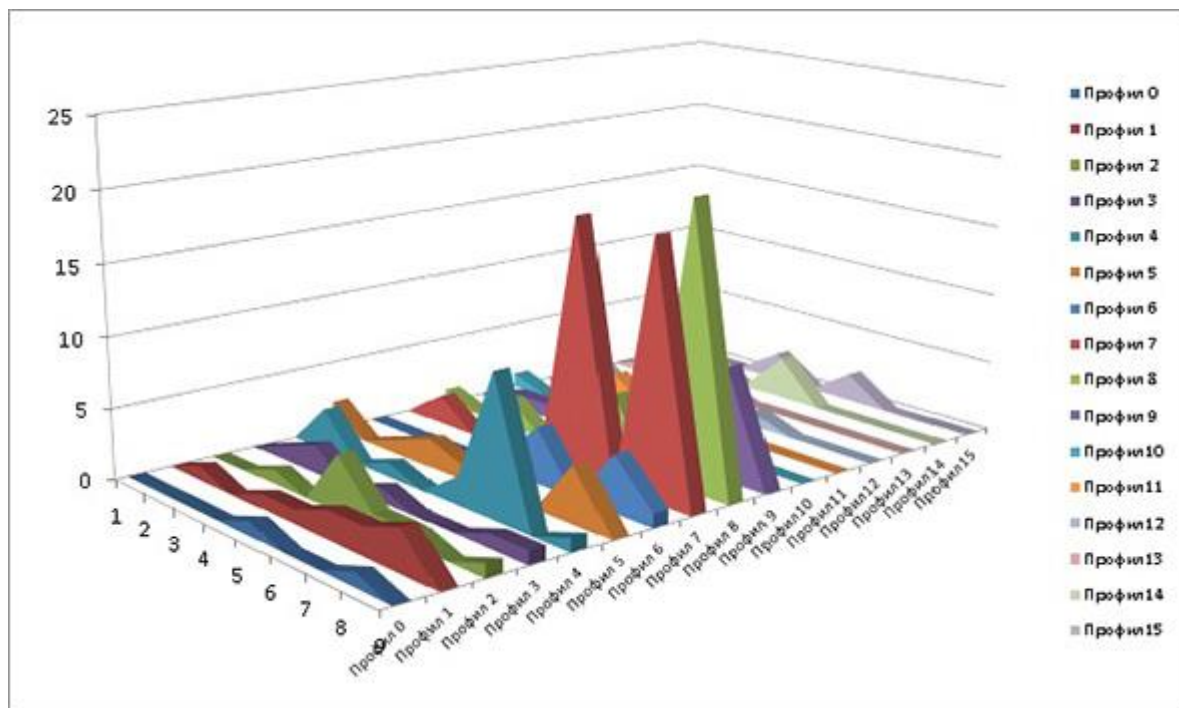
Од извршената анализа може да се забележи дека имаме измерена минимална вредност од 0.00 mm и максимална вредност од 20.00 mm.

Слика 47. Приказ на измерената длабочина на колотразите.
Figure 47 Rut presentation of measured depth.

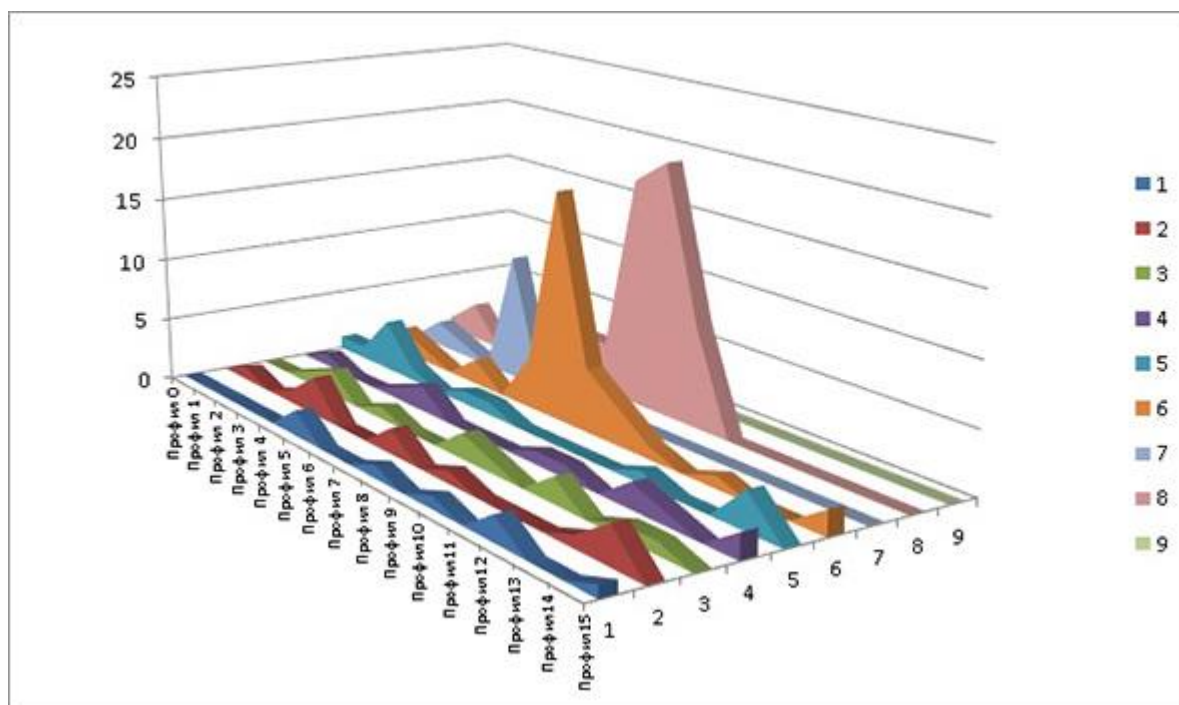
Слика 48. Приказ на колотразите во надолжна насока.
Figure 48. Rut presentation in longitudinal direction.

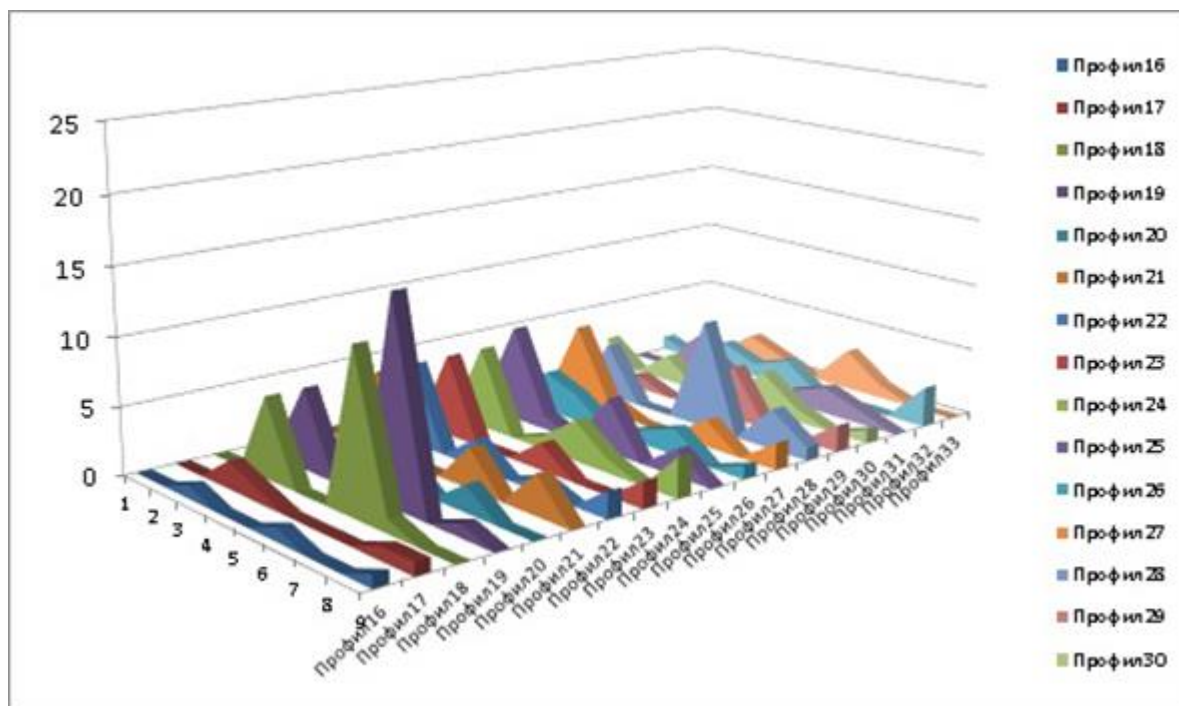
Од извршената анализа може да се забележи дека имаме измерена минимална вредност од 0.00 mm и максимална вредност од 15.00 mm.

Слика 50. Приказ на измерената длабочина на колотразите.
Figure 50. Rut presentation of measured depth.

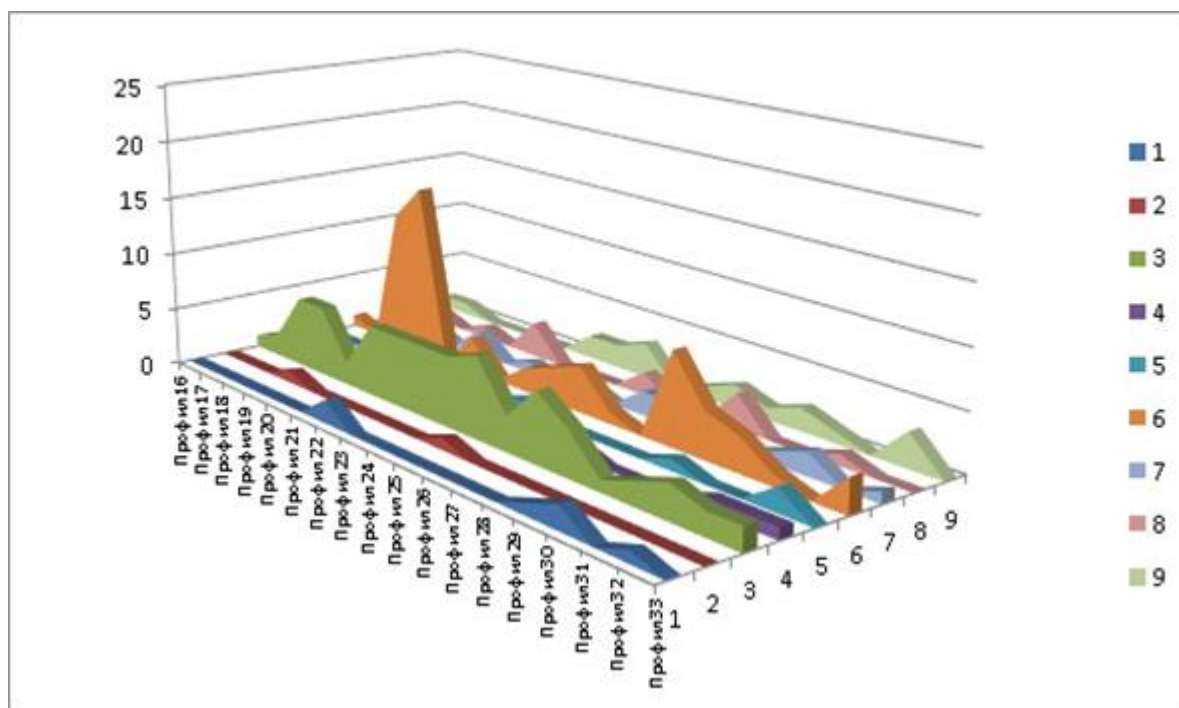
Слика 51. Приказ на колотразите во надолжен смер.
Figure 51. Rut presentation in longitudinal direction.

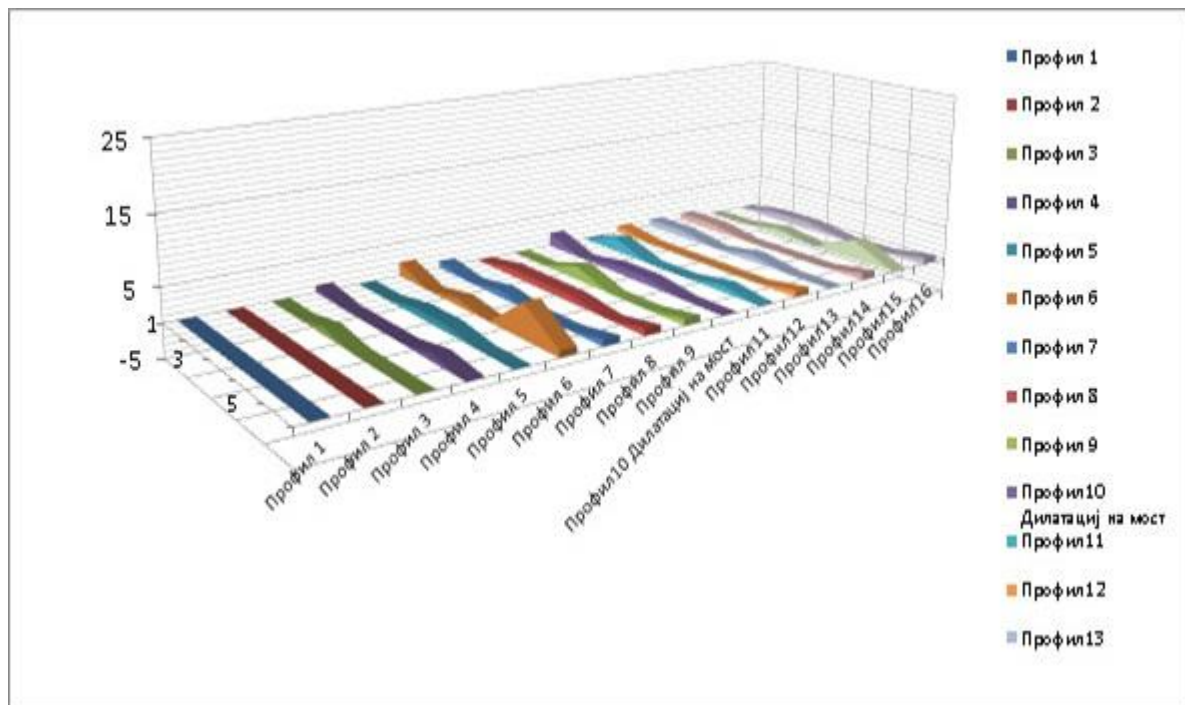
Од извршената анализа може да се забележи дека имаме измерена минимална вредност од 0.00 mm и максимална вредност од 5.00 mm.

Слика 53. Приказ на измерената длабочина на колотразите.
Figure 53. Rut presentation of measured depth.

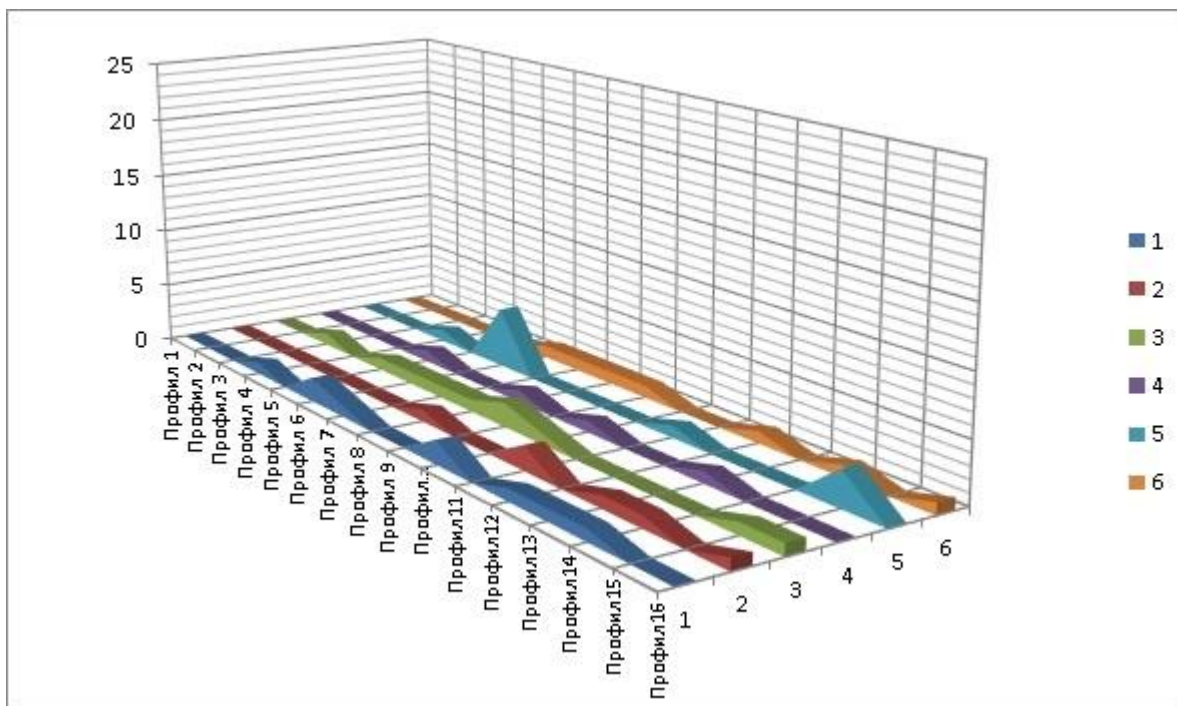
Слика 54. Приказ на колотразите во надолжна насока.
Figure 54. Rut presentation in longitudinal direction.

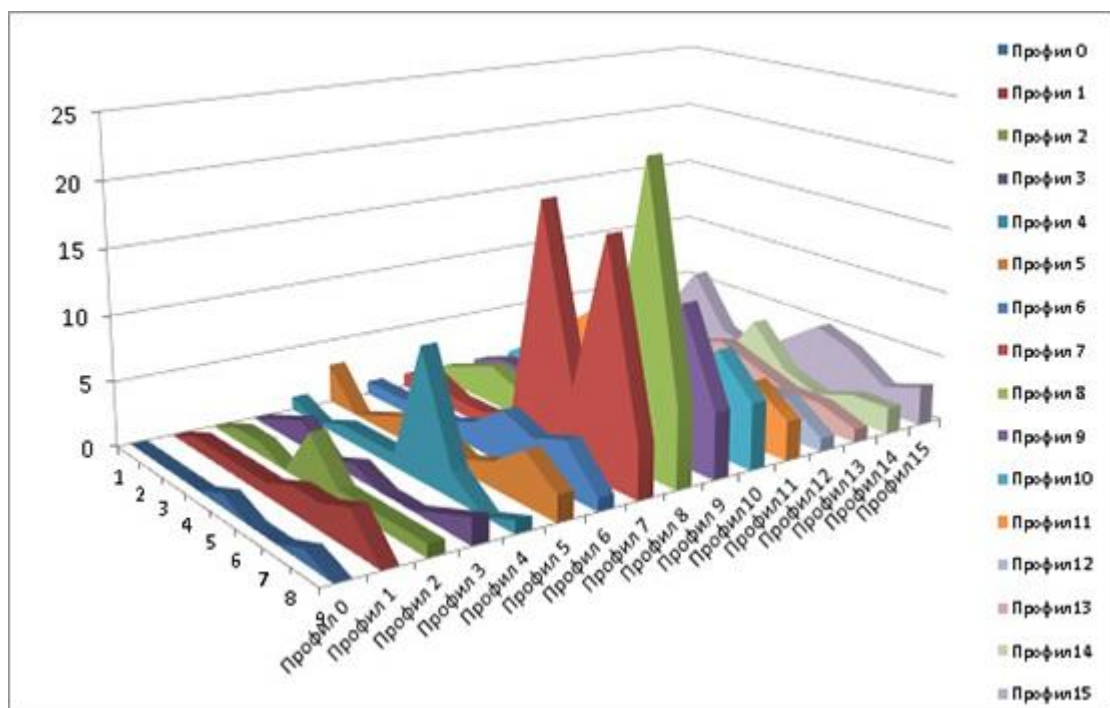
Од извршената анализа може да се забележи дека имаме измерена минимална вредност од 0.00 mm и максимална вредност од 23.00 mm.

Слика 56. Приказ на измерената длабочина на колотразите.
Figure 56. Rut presentation of measured depth.

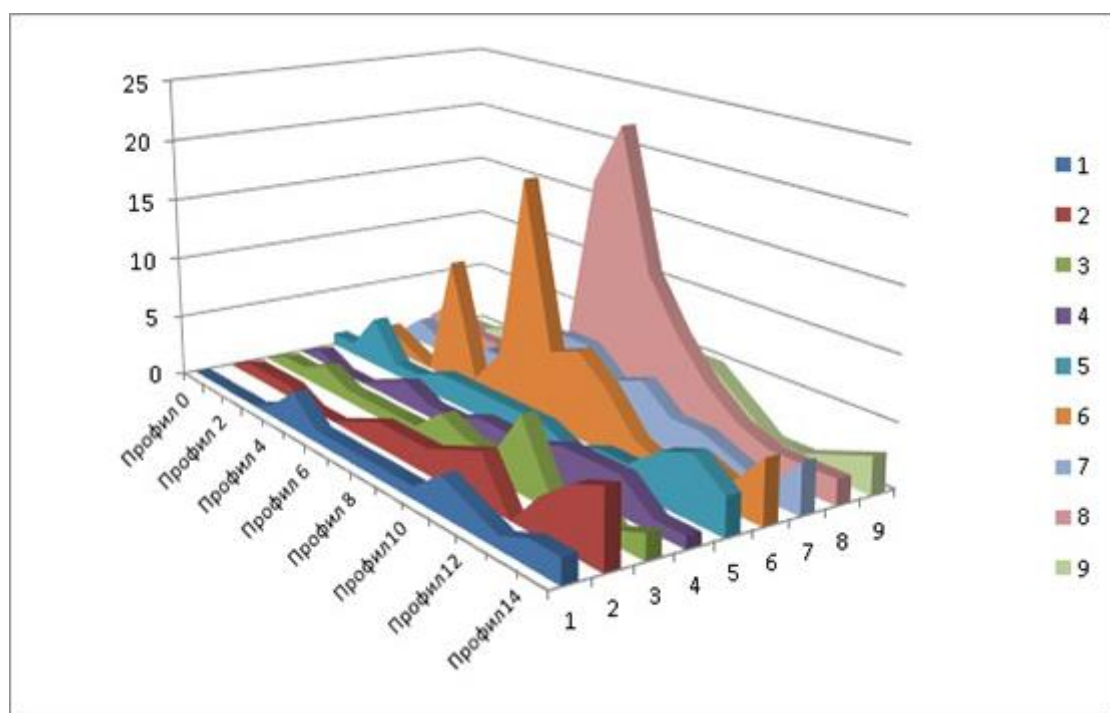
Слика 57. Приказ на колотразите во надолжна насока.
Figure 57. Rut presentation in longitudinal direction.

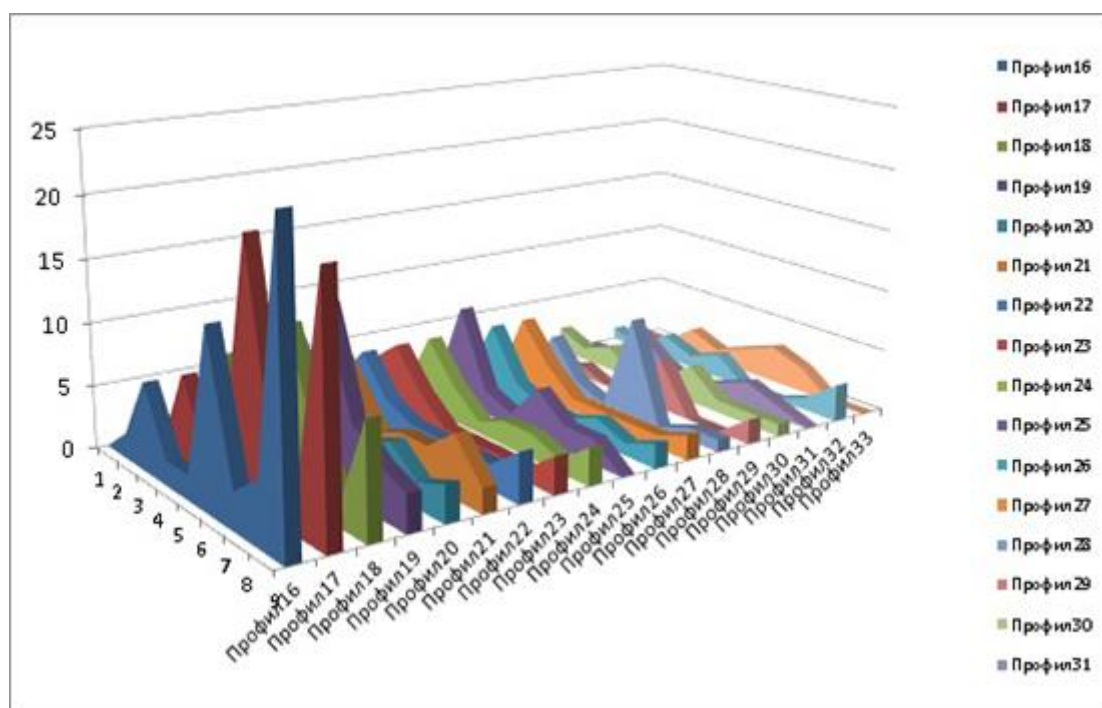
Од извршената анализа може да се забележи дека имаме измерена минимална вредност од 0.00 mm и максимална вредност од 24.00 mm.

Слика 59. Приказ на измерената длабочина на колотразите.
Figure 59. Rut presentation of measured depth.

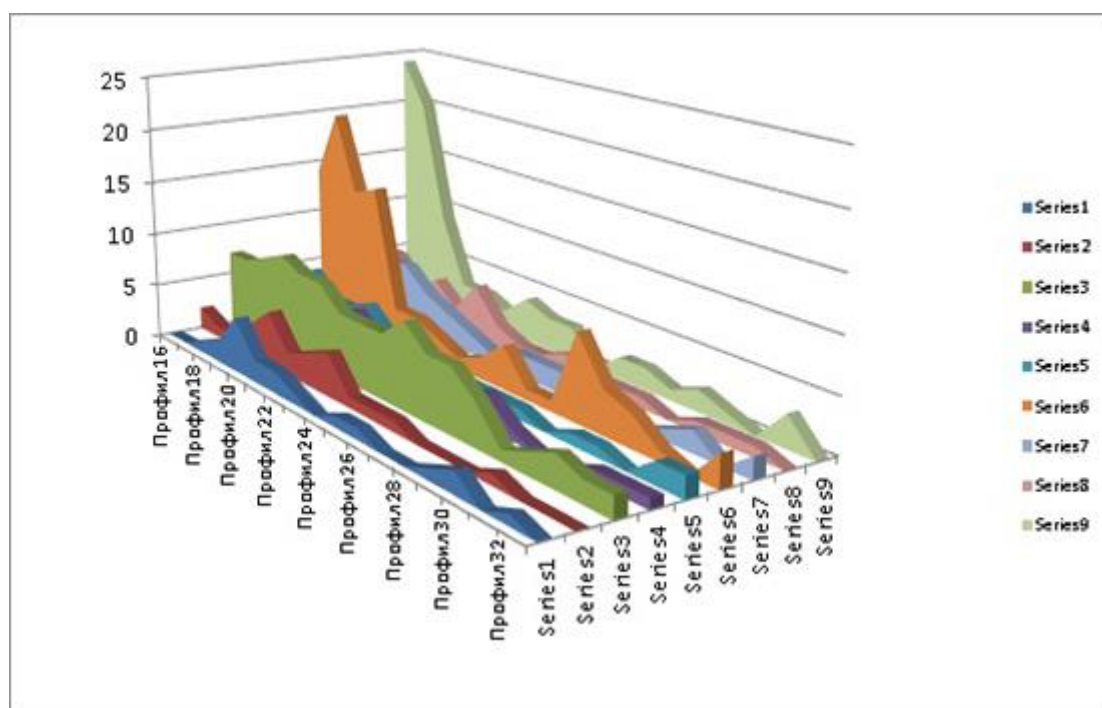
Слика 60. Приказ на колотразите во надолжна насока.
Figure 60. Rut presentation in longitudinal direction.

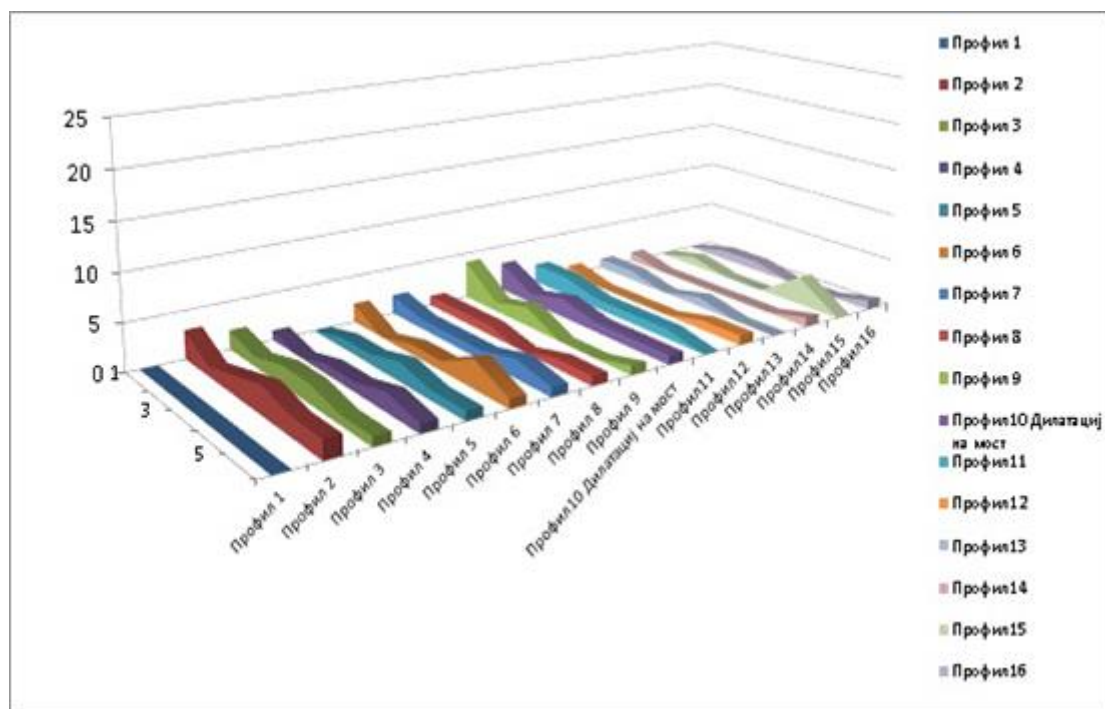
Од извршената анализа може да се забележи дека имаме измерена минимална вредност од 0.00 mm и максимална вредност од 4.00 mm.

Слика 62. Приказ на измерената длабочина на колотразите.
Figure 62. Rut presentation of measured depth.

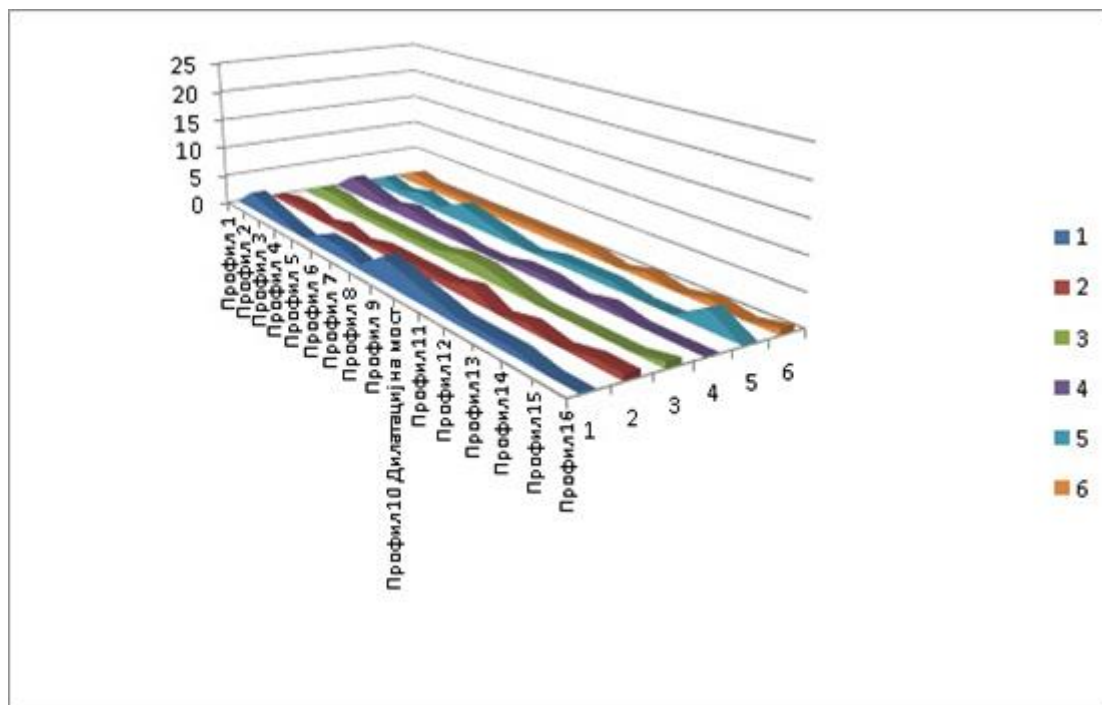
Слика 63. Приказ на колотразите во надолжна насока.
Figure 63. Rut presentation in longitudinal direction.

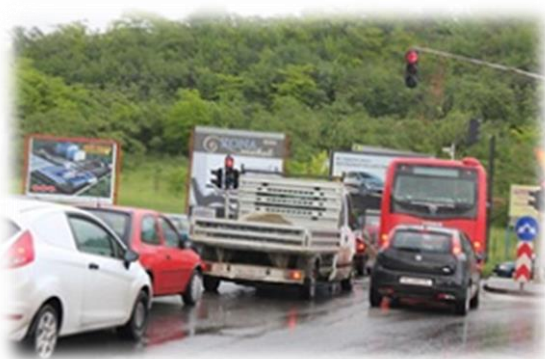
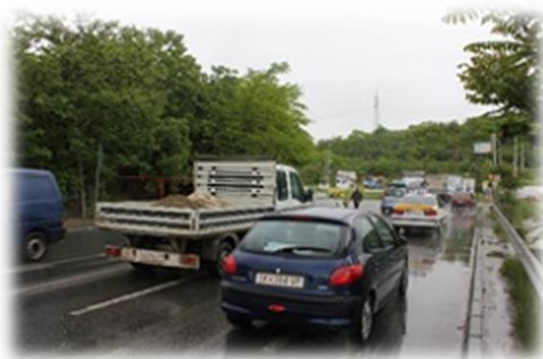
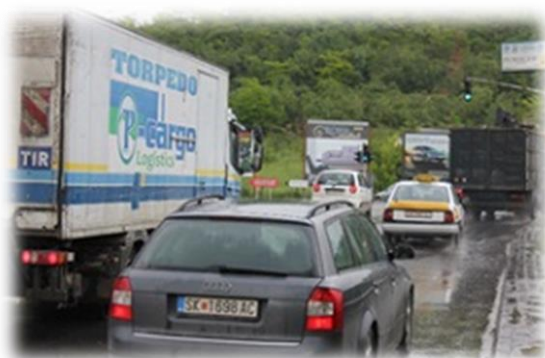
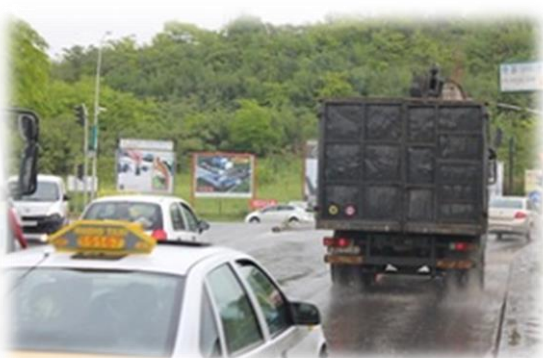
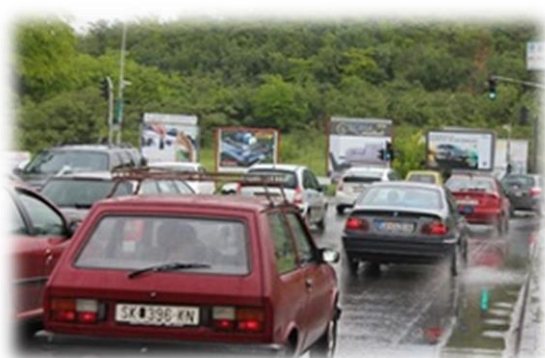
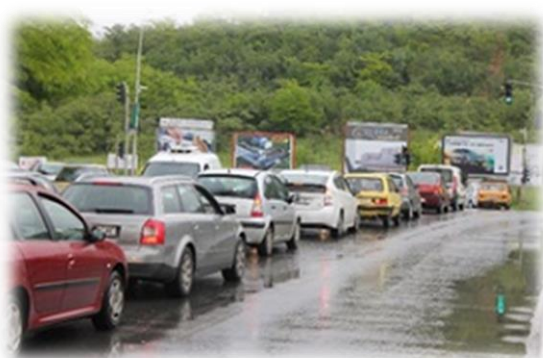
**8.1. Фотографии од сегашната состојба на крстосницата
„Момин поток“ [17]**

На крајот, во рамките на оваа магистерска работа во прилог се дадени фотографии на оштетувања на коловозите од разгледуваната крстосница, од чии фотографии се гледа моменталната состојба на крстосницата во однос на оштетувањето на коловозната површина и сообраќајното оптоварување на истата.
